**EXMO SR. DR. JUIZ DE DIREITO DA 2ª VARA CÍVEL DA COMARCA DE
BARUERI – SP**

PROCESSO Nº: 1013335-35.2018.8.26.0068

O OBJETIVO DA PERÍCIA

A presente perícia tem por objetivo determinar o valor de venda do imóvel localizado na Rua Santa Catarina, 1 – Lotes 1 e 2 –, Santana de Parnaíba – SP.

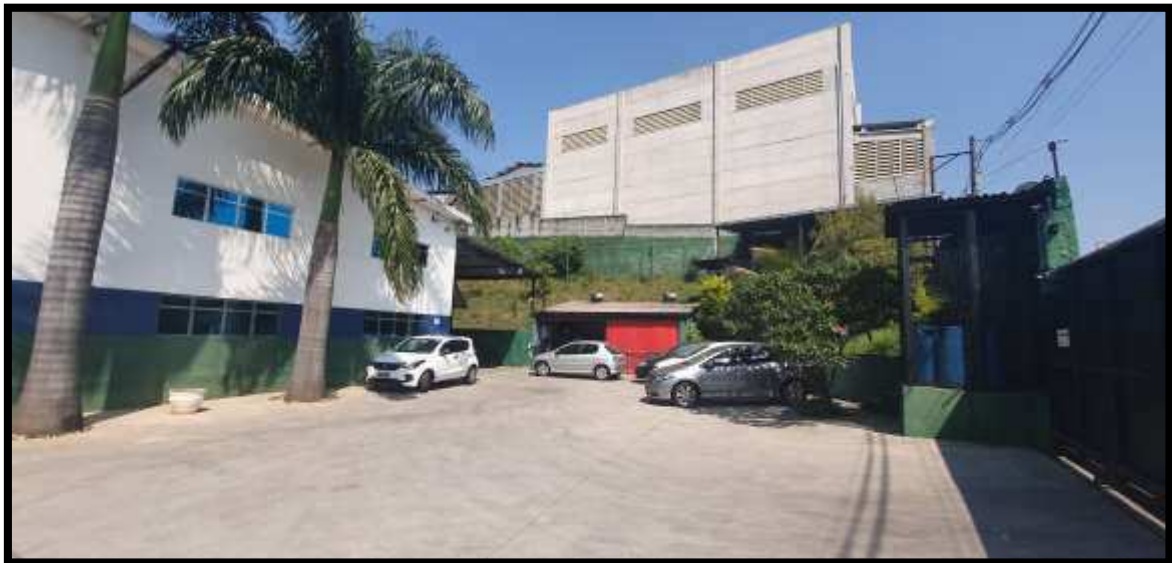
Figura 6 - Doca superior e estacionamento.

A doca para recebimento de solventes abastece a empresa e os tanques através de sistema por gravidade, aproveitando a própria inclinação do terreno. Ela comporta um caminhão tanque e tem acesso independente de cerca de 50 m².

A doca é coberta com estrutura e telhas metálicas de uma água com calhas.

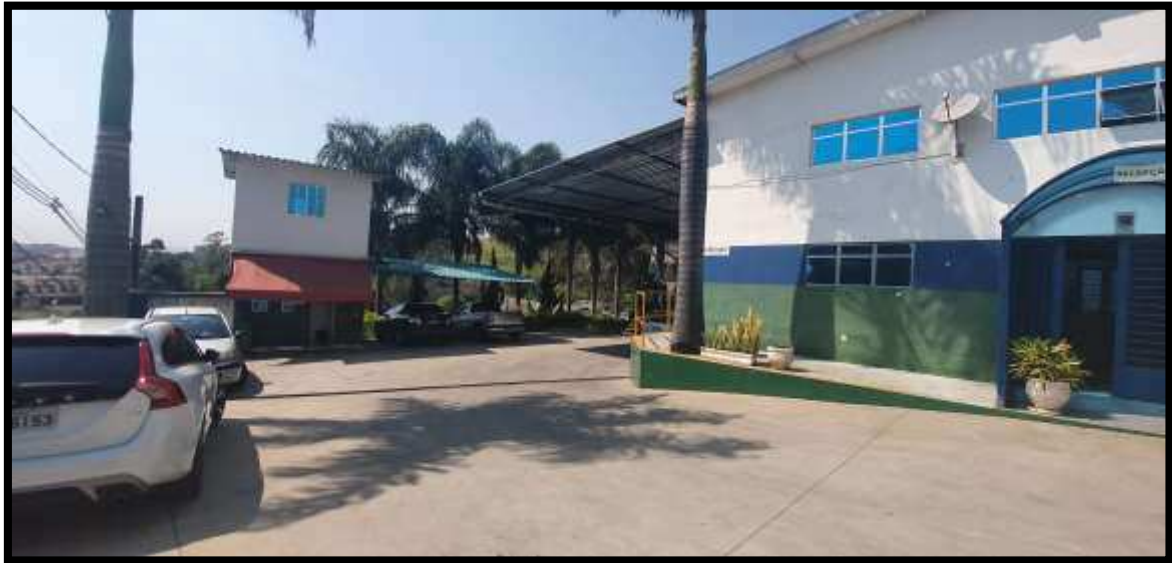
Figura 7 - Guarita com toldo, 2 vagas cobertas e doca inferior.

A guarita, com cerca de 20 m², está próximo ao muro da fachada principal. Ela é de alvenaria e possui dois pavimentos com acesso por escada tipo caracol ao pavimento superior. Há ventilador.

No acesso principal, há um toldo, e, na lateral, há cobertura com telhas metálicas para vaga de dois veículos.

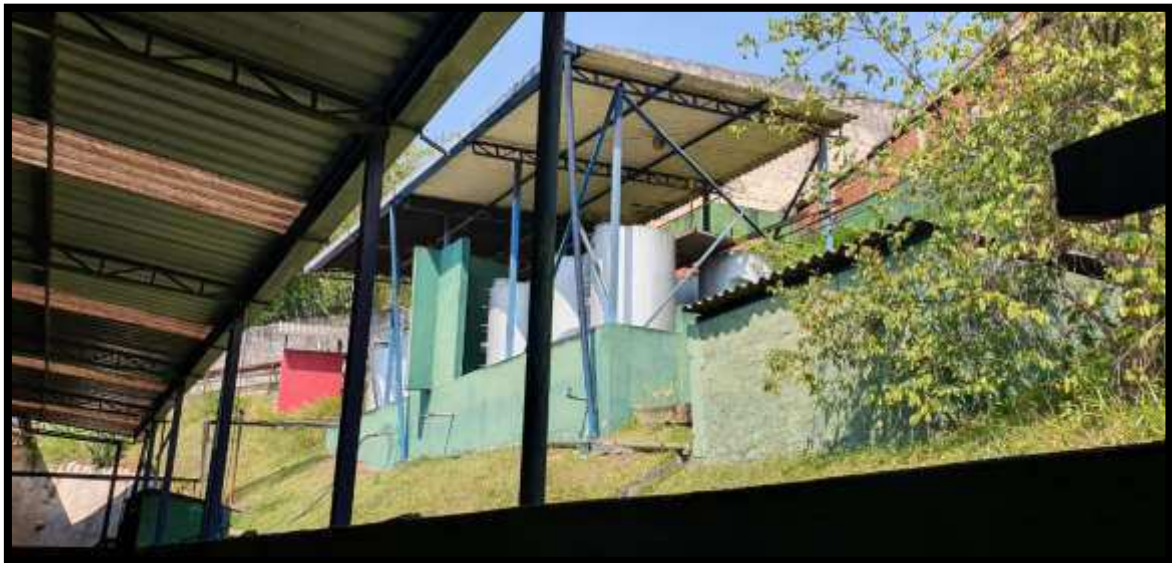
Figura 8 - Tanques para produtos químicos.

A área delimitada para os tanques possui cerca de 60 m², com bacia de contenção de alvenaria para os 12 tanques metálicos de 3.000 L cada. Possui cobertura em estrutura metálica e chapas metálicas.

Para acesso às partes superiores dos tanques, há passarela metálica de visita.

Os tanques estão localizados na parte superior do terreno, com área gramada ao redor. O acesso é possível por meio de rampas e escada de alvenaria.

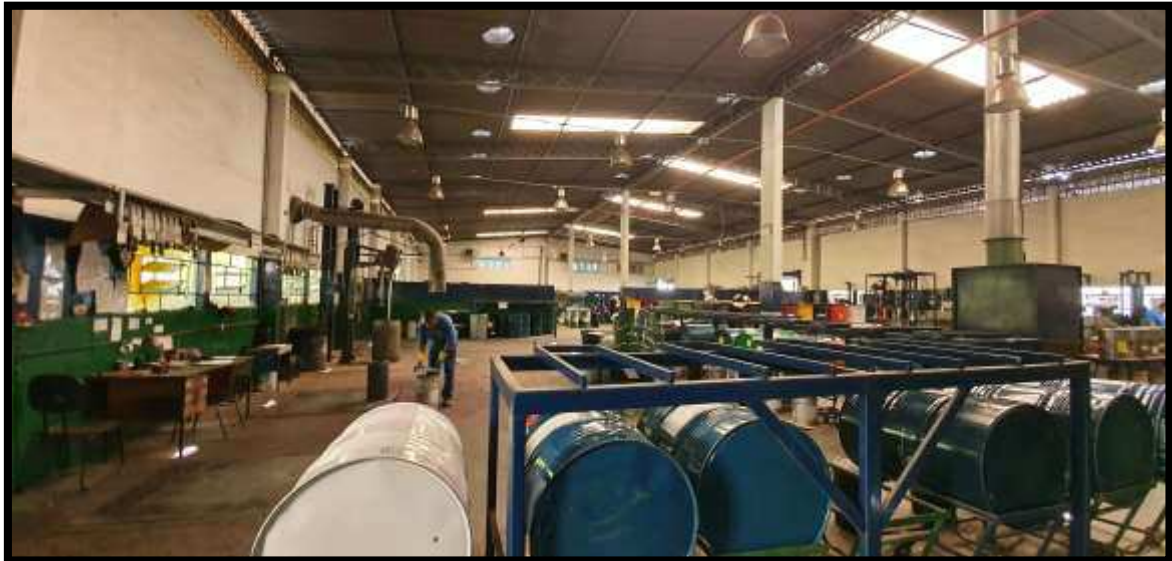
Figura 10 - Vista interna do galpão.

No galpão da produção, há área de manutenção, laboratórios, controle de qualidade, expedição, sanitários e vestiários e, no mezanino, há depósito do laboratório, arquivo morto e refeitório com cozinha industrial.

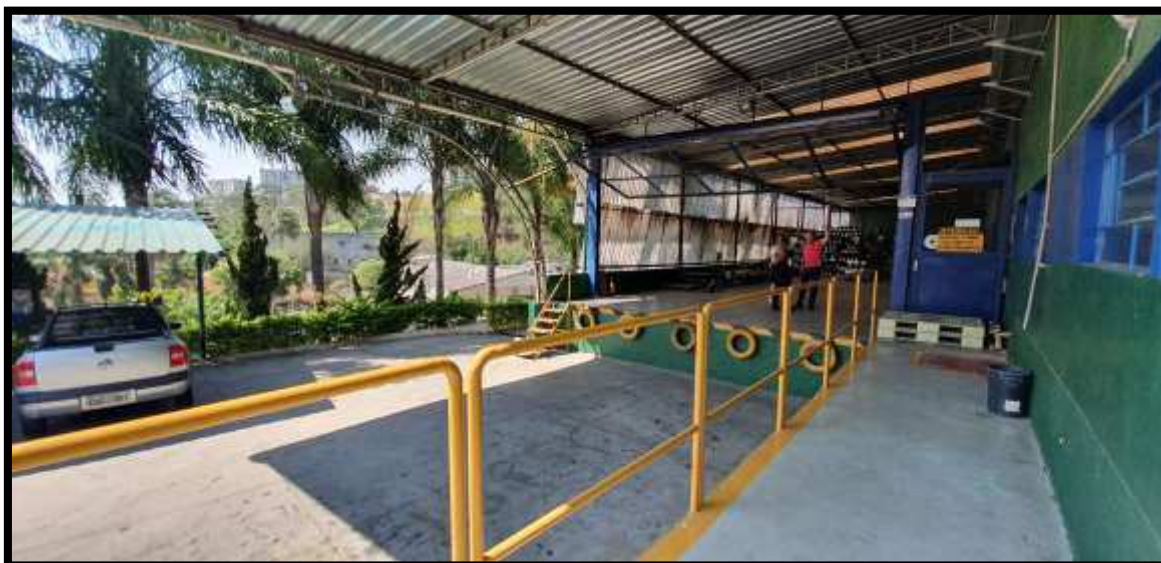
Figura 15 - Doca inferior para dois caminhões, junto à expedição.

Para acesso de veículos e caminhões, há dois portões: o portão superior possibilita o acesso de caminhões à doca de recebimento de solventes, e o portão seguinte permite acesso, tanto para veículos, como para caminhões e pedestres, a recepção, galpão da empresa e mais duas docas para caminhões.

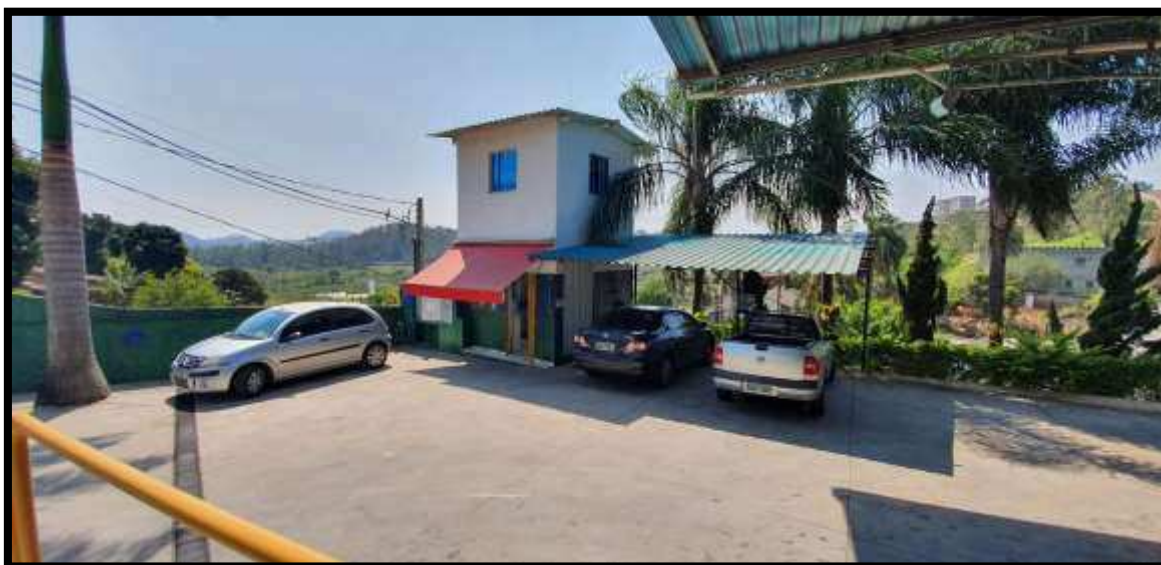
Figura 16 - Guarita com dois andares.

Há um lavabo no andar térreo da guarita, além de mobiliário corporativo. O revestimento é em piso cerâmico, com laje, janelas de ferro e vidro com película protetora metálica. A iluminação é artificial por meio de lâmpadas fluorescentes.

No andar superior, há mobiliário corporativo e sistema de monitoramento das câmeras de vigilância. Há piso cerâmico e as telhas são metálicas e o forro, modular. Além disso, há janelas com película protetora, permitindo iluminação e ventilação natural.

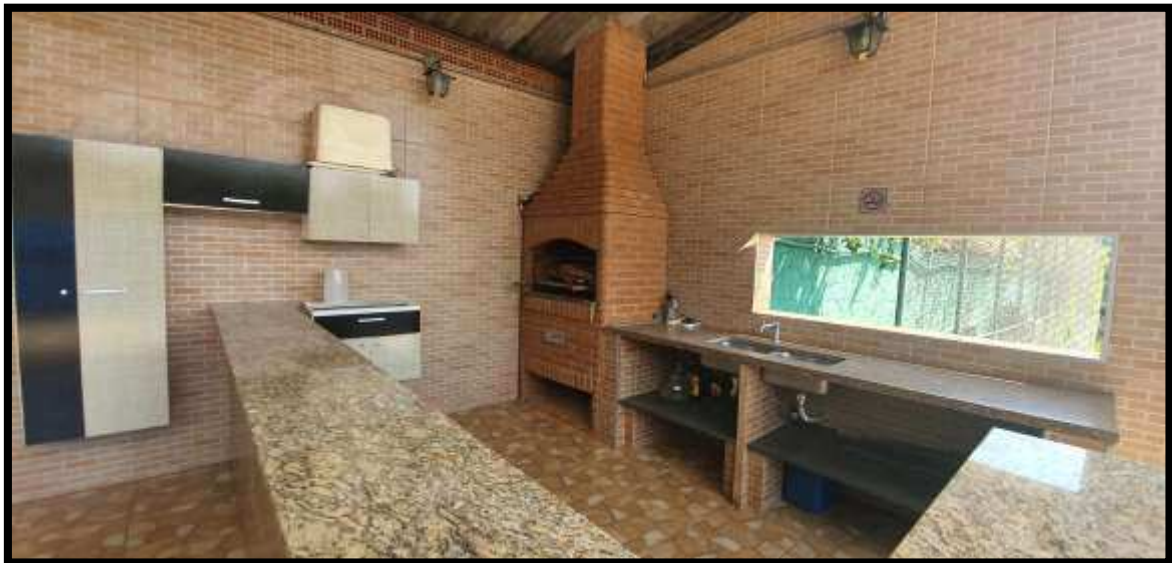
Figura 20 - Churrasqueira de alvenaria com cubas e bancadas de pedra em área coberta.
